自然災害と向き合おう

～まちを知り、災害を知って、何をすべきか考えよう～

平成28年8月5日（第3日目）

調査結果・斜面危険度評価

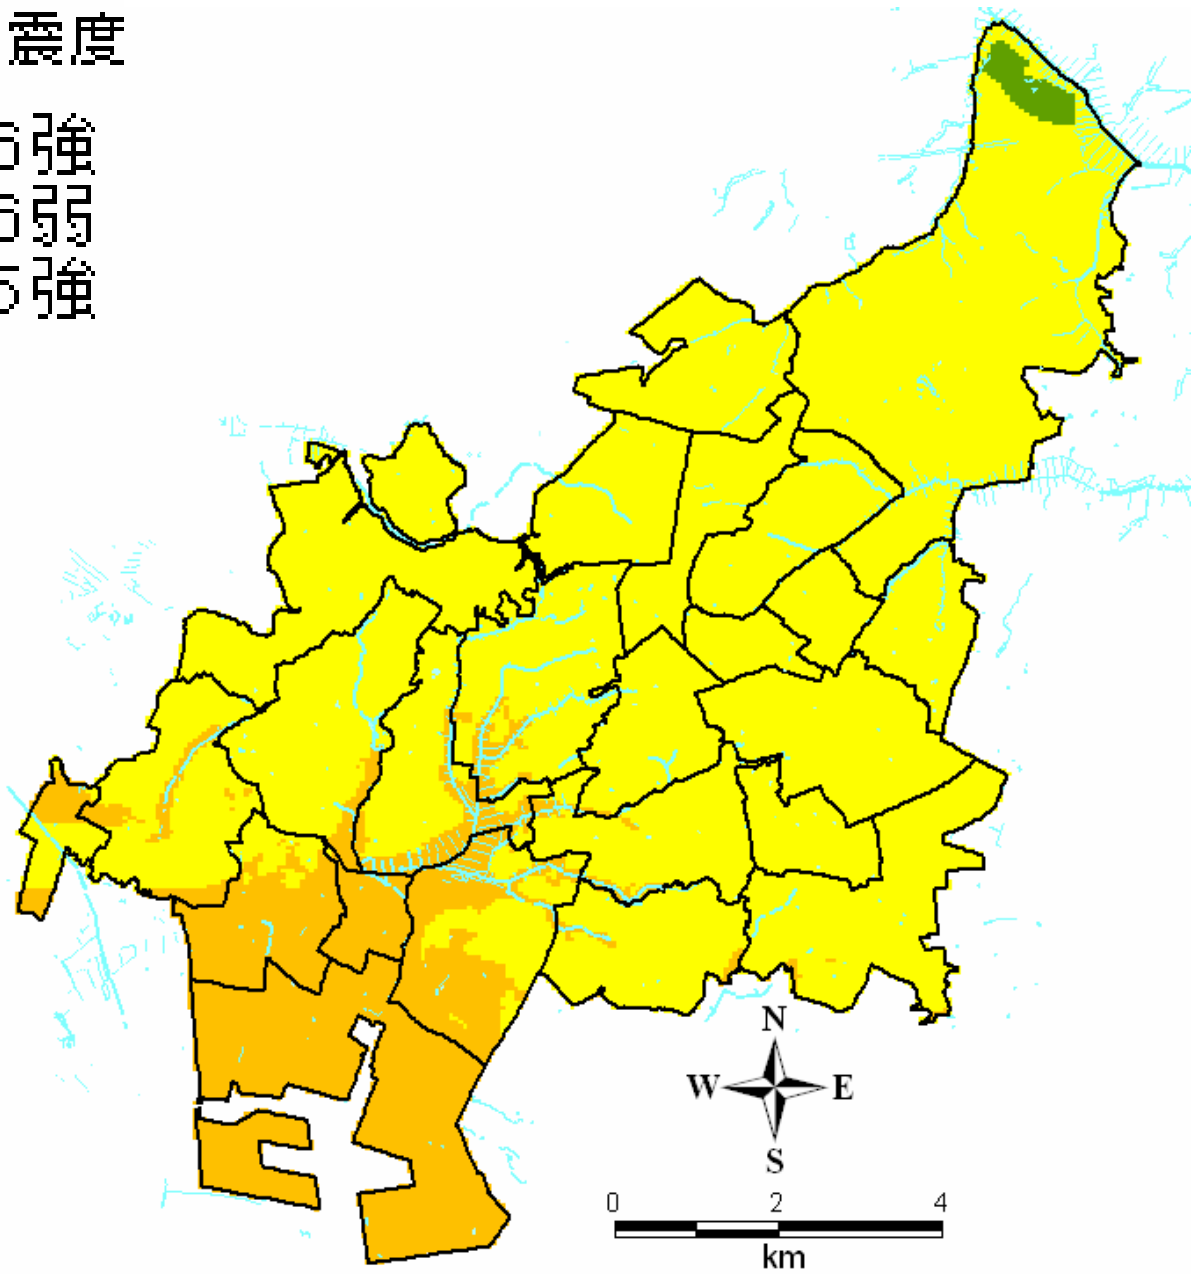
予測震度

地震時における斜面被害の相対的危険度は、想定される「東京湾北部地震M7.3の場合」で飯山満・芝山地区において予想震度6弱になり、**ランクAの危険性が高い**に分類される。

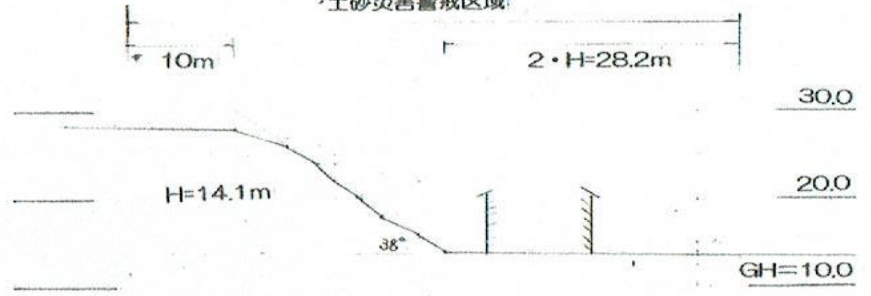
A - A' S=1/50

飯山満町3丁目緑地

土砂災害警戒区域

【斜面番号； 飯山満町3丁目緑地

大項目	小項目		点 数	
	データ項目			
①斜面高(H) m	・斜面の高さ	50 ≤ H	10	7
		30 ≤ H < 50	8	
		10 ≤ H < 30	7	
		H < 10	3	
②斜面勾配(α)	・傾斜度	59° ≤ α	7	1
		45° ≤ α < 59°	4	
		α < 45°	1	
③オーバーハング	・横断形状	オーバーハングあり	4	0
		オーバーハングなし	0	
④斜面の地盤	・地表面の状況	亀裂が発達・開口、転石・浮石が存在	10	1
		亀裂・亀裂が発達した岩である	6	
		礫混じり土、砂質土	5	
		粘性土	1	
		亀裂・亀裂が発達していない岩である	0	
⑤表土の厚さ	・表土の厚さ	0.5m以上	3	0
		0.5m未満	0	
⑥湧水	・湧水	有	2	2
		無	0	
⑦落石・崩壊頻度	・崩壊履歴	新しい崩壊地がある	5	0
		古い崩壊地がある	3	
		崩壊地は認められない	0	
合 計			11

斜面危険度	基準要素点		判定	
	24点以上	a		c
	14～23点	b		
	13点以下	c

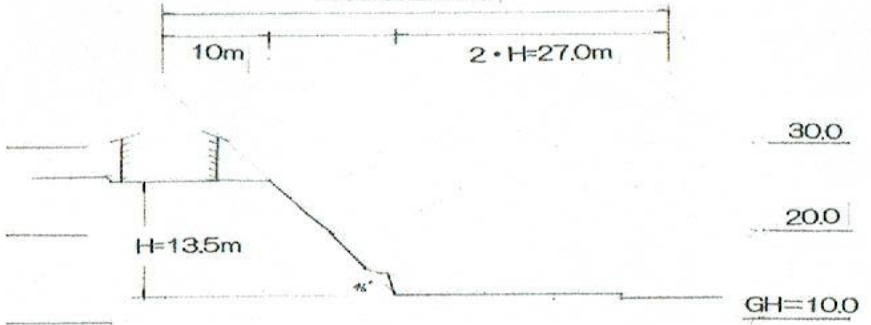
D - D' S=1/50

I-0148

土砂災害警戒区域

【斜面番号； I-0148

大項目	小項目		点 数	
	データ項目			
①斜面高(H) m	・斜面の高さ	50 ≤ H	10	7
		30 ≤ H < 50	8	
		10 ≤ H < 30	7	
		H < 10	3	
②斜面勾配(α)	・傾斜度	59° ≤ α	7	4
		45° ≤ α < 59°	4	
		α < 45°	1	
③オーバーハング	・横断形状	オーバーハングあり	4	0
		オーバーハングなし	0	
④斜面の地盤	・地表面の状況	亀裂が発達・開口、転石・浮石が存在	10	1
		亀裂・亀裂が発達した岩である	6	
		礫混じり土、砂質土	5	
		粘性土	1	
		亀裂・亀裂が発達していない岩である	0	
⑤表土の厚さ	・表土の厚さ	0.5m以上	3	0
		0.5m未満	0	
⑥湧水	・湧水	有	2	0
		無	0	
⑦落石・崩壊頻度	・崩壊履歴	新しい崩壊地がある	5	0
		古い崩壊地がある	3	
		崩壊地は認められない	0	
合 計			12

斜面危険度	基準要素点		判定	
	24点以上	a		c
	14～23点	b		
	13点以下	c

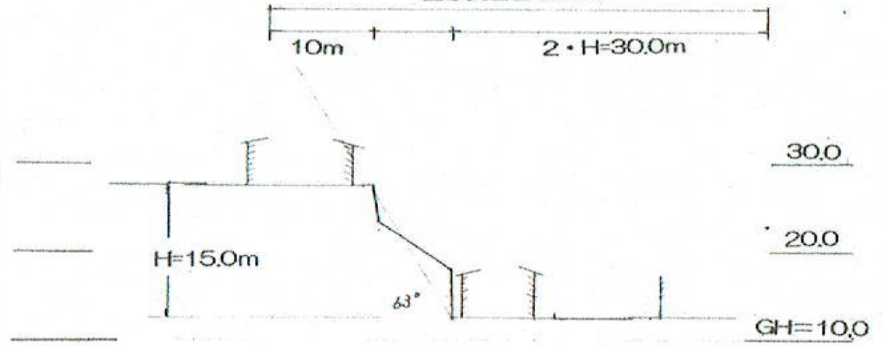
C - C' S=1/50

I-1274

土砂災害警戒区域

【斜面番号； I-1274

大項目	小項目		点 数	
	データ項目			
①斜面高(H) m	・斜面の高さ	50 ≤ H	10	7
		30 ≤ H < 50	8	
		10 ≤ H < 30	7	
		H < 10	3	
②斜面勾配(α)	・傾斜度	59° ≤ α	7	4
		45° ≤ α < 59°	4	
		α < 45°	1	
③オーバーハング	・横断形状	オーバーハングあり	4	0
		オーバーハングなし	0	
④斜面の地盤	・地表面の状況	亀裂が発達・開口、転石・浮石が存在	10	1
		亀裂・亀裂が発達した岩である	6	
		礫混じり土、砂質土	5	
		粘性土	1	
		亀裂・亀裂が発達していない岩である	0	
⑤表土の厚さ	・表土の厚さ	0.5m以上	3	0
		0.5m未満	0	
⑥湧水	・湧水	有	2	0
		無	0	
⑦落石・崩壊頻度	・崩壊履歴	新しい崩壊地がある	5	0
		古い崩壊地がある	3	
		崩壊地は認められない	0	
合 計			12

斜面危険度	基準要素点		判定	
	24点以上	a		c
	14～23点	b		
	13点以下	c

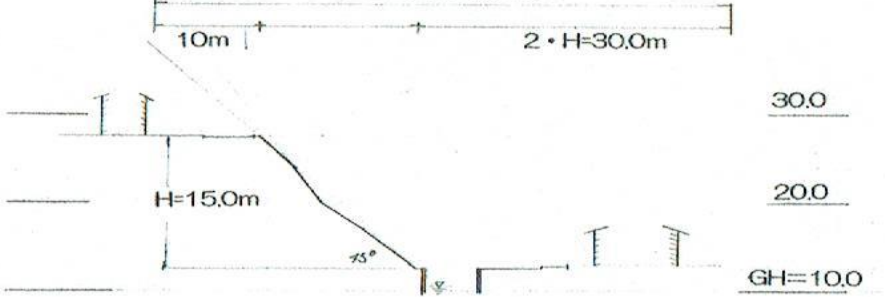
B - B' S=1/50

土砂災害警戒区域
